## FT-101 整備の忘備メモ

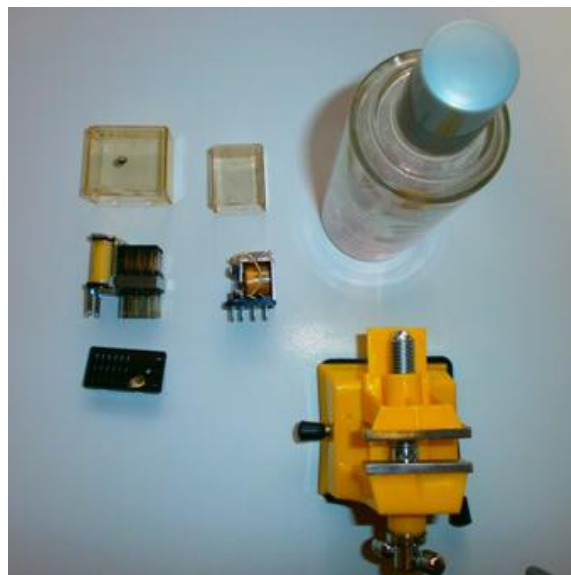
アンテナ切り替え用（2回路）と制御切り替え用（6回路）の 2 個の DC 12V リレーによって、送受信の切り替えが行われます。ソケットにそのまま差し替え可能な代替品はないようなので、分解して接点の汚れを掃除し再使用しました。（幸いに、まだ接点損耗による寿命までは至っていないようでした。）

左が制御用リレー（6回路 2 接点）

右がアンテナリレー（2回路 2 接点）

（いずれも DC12V 仕様で、オリジナルは松下製のようでした。）

もう利用機会のない X のマニキュア落とし液が役に立ちました。

併用して精密研磨フィルム（＃15000）を使用しました。

アンテナリレーは 2 回路品ですが、使用していたのは何故か 1 回路のみでした。もったいないので 2 回路並列配線に改造しておきました。（信頼性や耐久性が多少上がると期待します。）

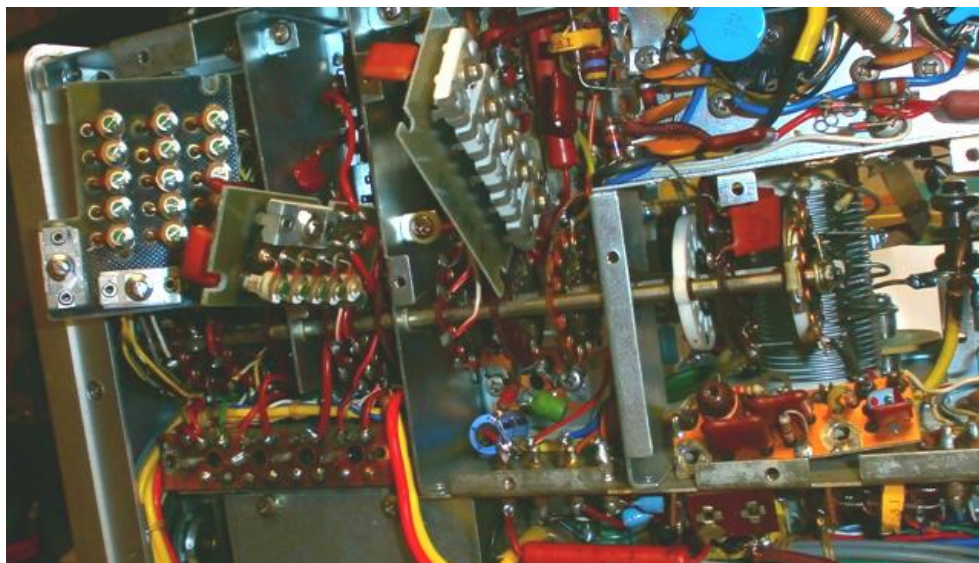
機外にそっくり摘出して整備をやろうとしましたが、構造的にどうしてもシャーシーから完全な分離がうまくいかず、一部の大きな部品は取り外し（ハンダ付けを分離）、周辺部のユニット（トリマー）をできるだけ定位置からずらせるなどして、整備スペースを確保しロータリ接点部や周囲の掃除ですませました。（全てのバンドの制御の切り替えは、問題無く正常に行われています。）

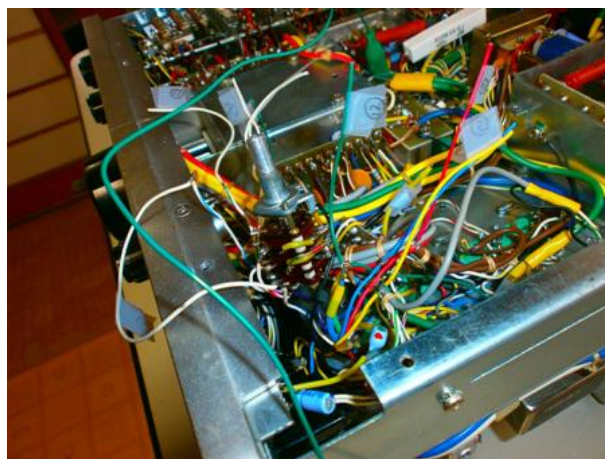
送信不能の原因を探るため、下流（AF）から上流（Linear AMP）に向かって点検中、キャリア発信（3MHz 帯）が正常に機能していないことが見つかりました。更に、それはモード切替が不安定で、正常に制御ができていないようでした。発信ユニット基板は正常と見受けられたので、モード切り替え用小型ロータリ SW を摘出して、分解点検清掃してみることにしました。

写真はローリスイッチの摘出手術中です。

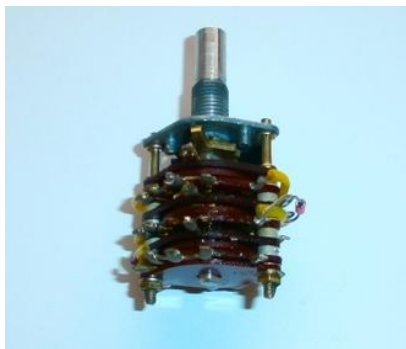
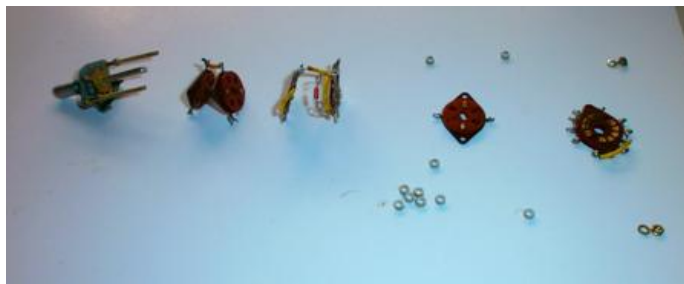
左；敵出したスイッチ 上；分解パーツ

分解点検清掃後、元通り組み立て、正常な単体切り替え機能を導通試験し、再び機械に戻しました。(予想していた通り、この SW の接点は、酷使？により損耗とグリス汚れなどがかなり進行していました。)

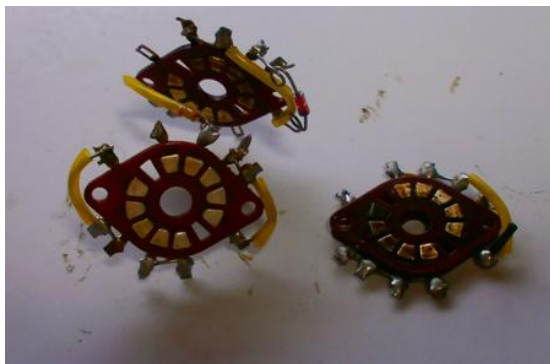
(右が接点の汚れ、左が清掃後の接点)

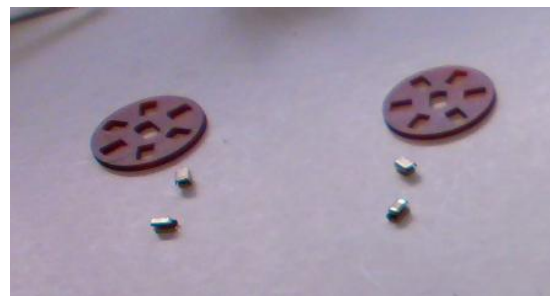
(清掃後の摺導片)

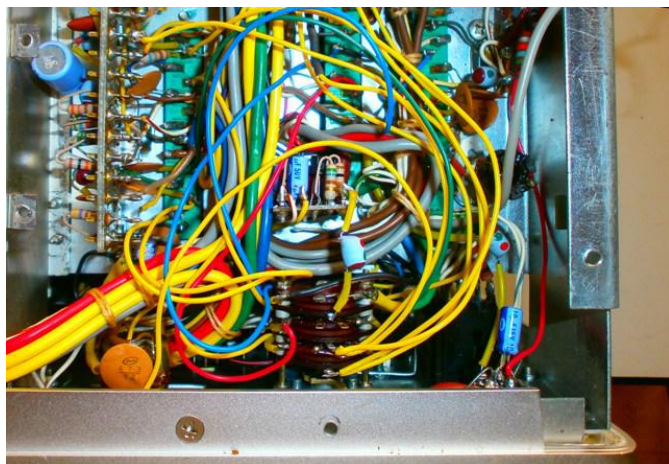
オリジナル配線は、単芯で非常に硬い被覆電線が使われており、スイッチの細い(弱い)端子に強い力が加わったり、端子を曲げてしまった部分も見られたため(曲げられた隣接する端子同士が接触して誤動作を起こしていた可能性も多少予想されました。)

そこで、スイッチの配線を柔らかく細い電線に全部取り替えました。(15本程)

写真は、柔らかい電線の移植手術を行い、再組み付け完了した状態です。

(配線の整理は、まだやっていない状態です。)

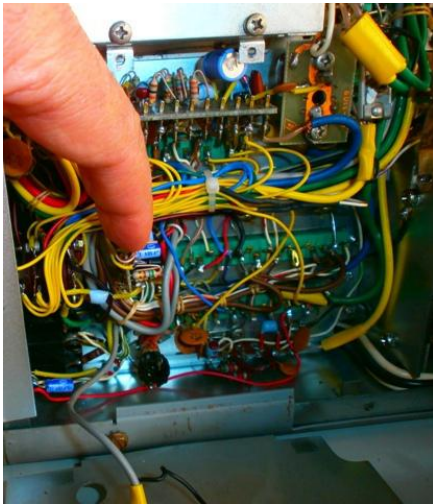
少し冷却期間をおいて、回路をよく眺めてみると、モード SW の一回路が受信系統に使われ、SSB-CW-AM の復調信号が切り替えられる仕組みで、その信号が SW のすぐ後に設置されたプリアンプ回路 (2 cm 角ほどの小さな基板) に送られていました。原因はこの部分で、L 型金具でシャーシーに固定され、締め付け螺子固定で G ラインが接続されるようになっており、その接触不良でした。(リード線の半田付けで G ラインを確実に接地して解決しました。)

モード切替 SW の後、指差しているところに小さな受信信号プリアンプ基板がありました。

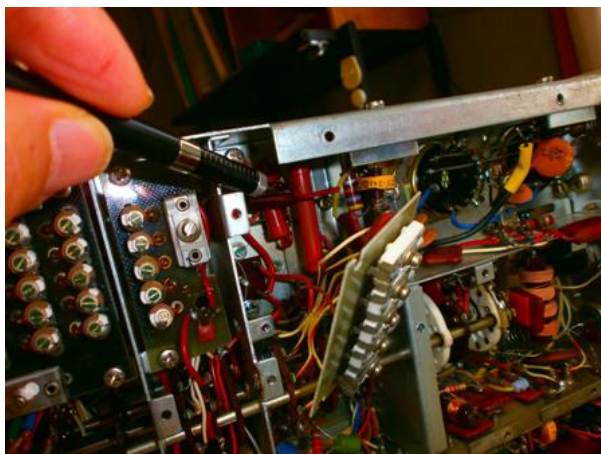
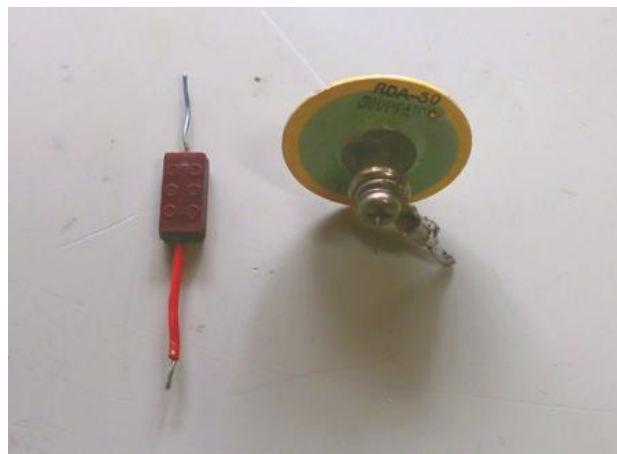
送信試験を繰り返している途中で、このコンデンサが突発的に短絡故障しました。

1 2 B Y 7 A のプレートには約 + 3 0 0 V 以上印加されており、この電圧が短絡したカップリング用コンデンサを素通りして終段 (6 J S 6 C) の入力、コントロールグリッドへもろにかかってしまったようです。

この結果は、終段管を暴走させてしまい、焼損や爆発? はしませんでした、破損 (グリッドタッチ) をさせてしまいました。異常に気がついて直ぐに電源を切ったので、幸いに終段真空管が壊れたのは 1 個で、1 個は助かりました。

このコンデンサーは、上写真のように手狭な場所で、トリマーユニット基板で完全にブラインド状態の位置に取り付けられており、最初の場所発見に手間取りました

右写真の左が短絡したマイカコンデンサ(100PF)耐圧500Vで少々ひ弱な感じもします。同右が中古の在庫品ですが、取り替えたディスク型セラミックコンデンサー(120PF、サイズが大きくなるのが難点ですが、耐圧は2KVと十分な余裕があります。)

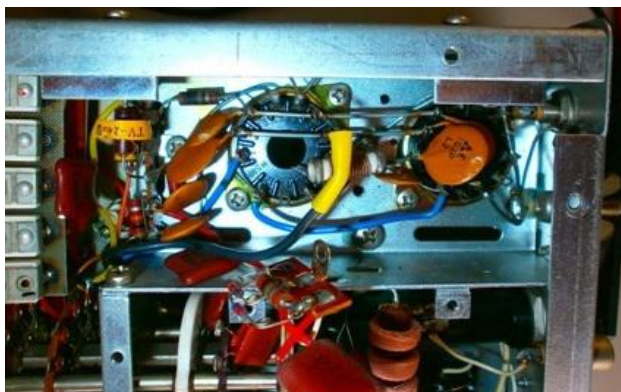
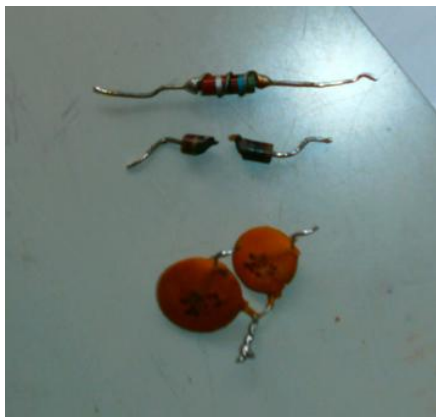
カソードやスクリーングリッドのバイパスコンデンサーに蠟が溶け出したような様子が少し見られたので、全部外してチェックしました。容量抜けや短絡など欠損はしていませんでしたが、適当な新品在庫が多少有ったので全部交換しておきました。

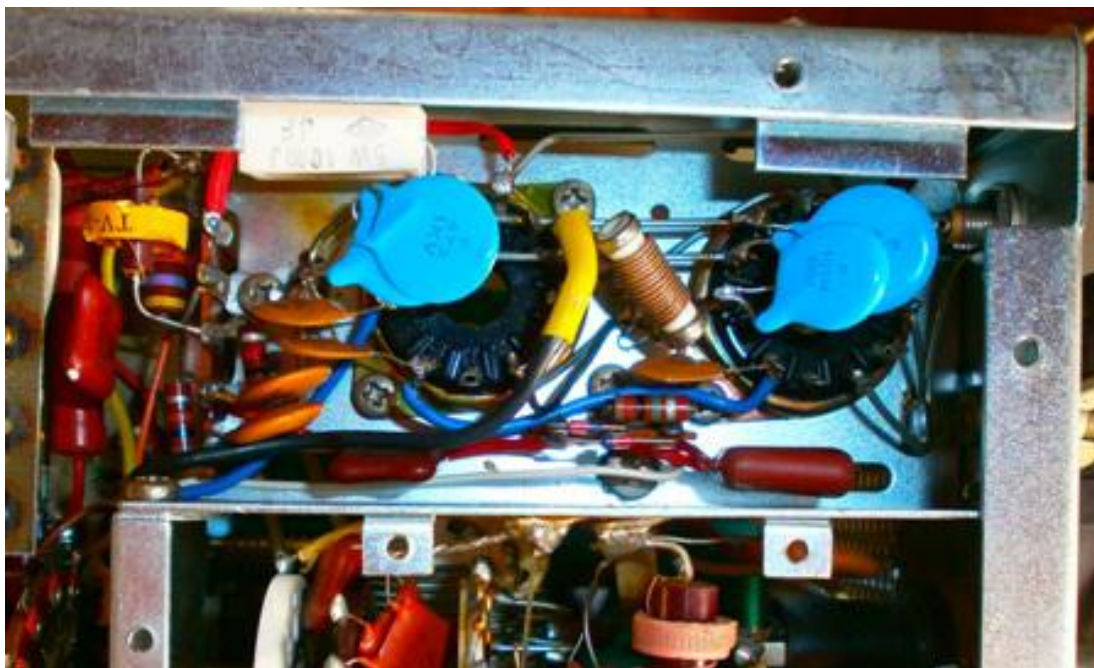
又、スクリーングリッド（DC約+160V印加）の抵抗が劣化破損（取出し時）したので、これも丈夫なものに（セメント抵抗）交換しておきました

青いのが取り替えたバイパス用コンデンサー（ $0.047\mu\text{F}$ 、 $0.01\mu\text{F}$ 、耐圧1KV）  
茶色いのはヒーター用バイパスコンデンサー（これは低圧で、特に異常ないので元のままです。）  
白いのが取り替えたセメント抵抗です。（ $100\Omega$ 、5W）

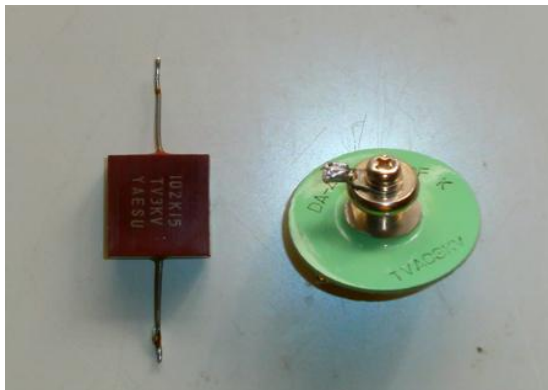
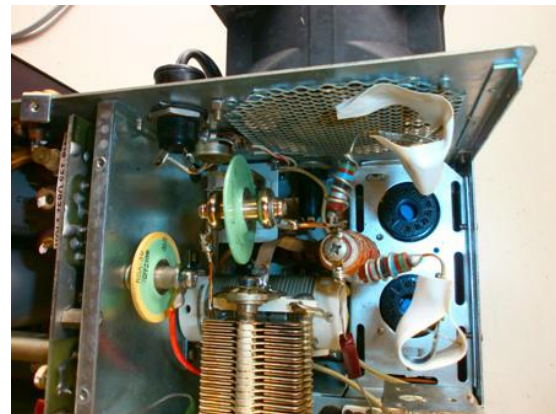
ここにも高電圧(DC 600~700V)が印加する重要なカップリングコンデンサがあります。茶色の角いのがそれで、1000PF 耐圧1KVです。特に異常ありませんでしたが、前段での事故を教訓に中古在庫ですが耐圧5KV品(ディスク型セラミック)に換えておきました。これで500W級リニアアンプ並になりました。右が取り替えて再組み立てた状態です。

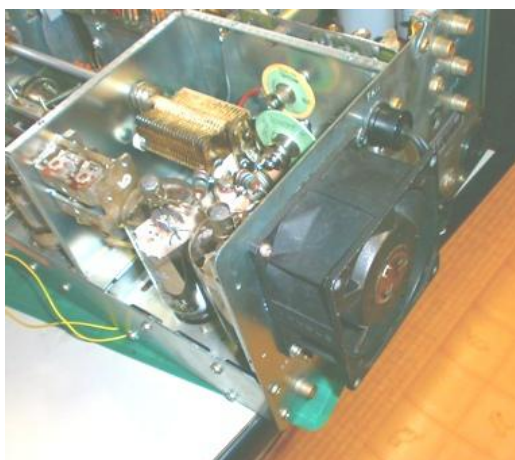
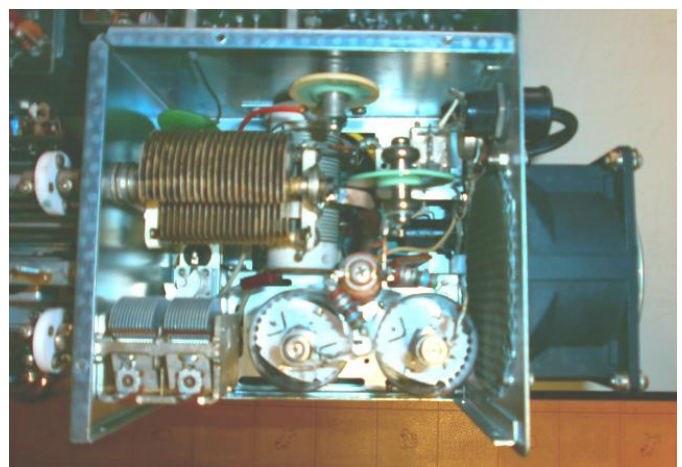
オリジナルの冷却ファンが取り外されていたので、ファイナル球を冷却する必要性に鑑み、丁度適当なサイズのAC100Vファンが在庫で転がっていたので付けておきました。なかなか様になっています。

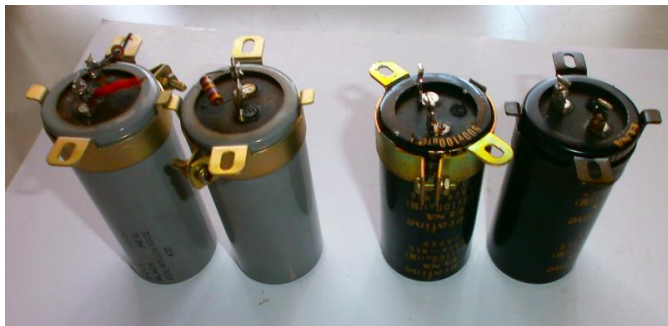
これも同じ故障の連鎖反応のタイミングで発生したようです。終段の高圧用電源（+600V）を作っている2個の電解コンデンサ（100 $\mu$ F $\times$ 500WV）の内、1本に容量抜けが起こり、所定の電圧が得られなくなっていました（600V回路は2本を直列に繋いで平滑し、中間で前段（12BY7A）を駆動する+300Vも同時に得る回路になっています。）

左がオリジナルで1本不良。右は運よく同仕様品の中古在庫が転がっていたので、ペア交換し電源を復旧しました。

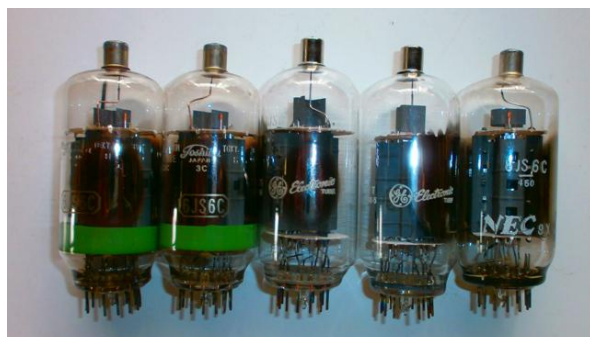
- ・写真の左 2 本のペアが、実機に装着されていた東芝製です。（1 本は、壊しました。）
- ・その右隣のペアは、オーナーさんが予備で持たれていた GE 社製品です。
- ・右端の 1 本は、手元の部品箱で転がっていた中古です。（NEC 製）

- ・ FT-101 に関するさまざまな読み物（Web サイト）によると、GE 製の 6JS6C は性能が異なるため使えないと書いてありました。（実際に差し替えてみると、バイアスの掛かり方が、かなり違うようでした。使えないということではなく、注意（調整）を要するという事だと思います。）
- ・ ケース 1 の送信試験は、GE 社製ペアによるものです。
- ・ ケース 2 は、生き残った東芝製と NEC 製中古による変則ペアによるものです。
- ・ ケース 3 は、写真にありませんが自作オーディオアンプに使用されていた NEC 製ペアをテストしたデータです。
- ・ ケース 3 が一番良い結果を見ましたが、いずれの球もエミッション減（性能劣化）の状態に変わりないようです。

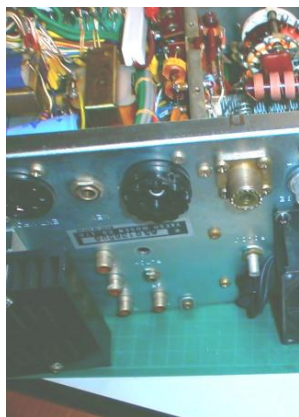
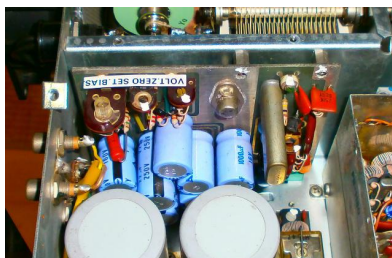
背面パネルにフォーンパッチ入力用のピンジャックがあり、丁度その内側にコンデンサの沢山ついたプラグイン基板がありました。

鋭利なピンジャックの端子で、コンデンサ被服が剥がれ、入力が GND に落ち、これはマイク信号と接続され、音声を乗せられなくしていました。

フォーンパッチ（電話を無線に繋ぐ）は、日本では使えない機能になるので除去しました。（下；除去部品。コンデンサ被服は絶縁テープで保護しておきました。）

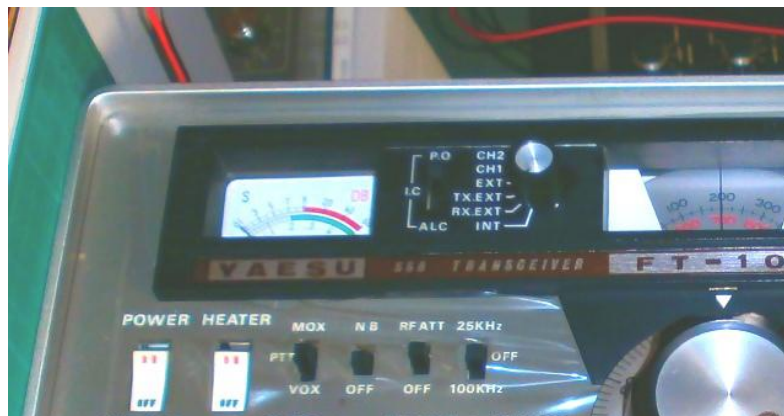
メータ右にある表示切り替え用3接点スライドスイッチが接触不良気味でした。

PO（出力）とIC（IP）とALCレベルを切り替えて表示させますが、重要なICとALCの切り替えはOKですが、PO（出力）表示が時々接触不良で安定していません。その右のVFO切り替え用ロータリSWを外さないと、エスカッション（黒い縁）に取り付けられたスライドスイッチを外せないため整備できていません。（ロータリSWのつまみが錆び付き螺子頭が馬鹿状態で、つまみを破壊しないとできないのであきらめました。）なお、VFOは内臓のみで使用されているので特に切り替え機能は必要としていません。IC（IP）やALCは常時監視する大切な機能になりますが、出力表示は目安の参考表示なので重視しなくてもよいのではないかと思います。（又、表示しない時、スイッチをガチャガチャ数回動かせば働きます。）
