## TS440S 素人修理忘備録

### 1、はじめに

所属クラブの OM より、少し具合の悪いとされる Kenwood 社製 TS440S 型トランシーバ（100W 機）をお預かりしてみました。素人による中途半端なやり方ですが、修理もどきに挑戦してみましたので、その状況を過程を追って報告してみます。

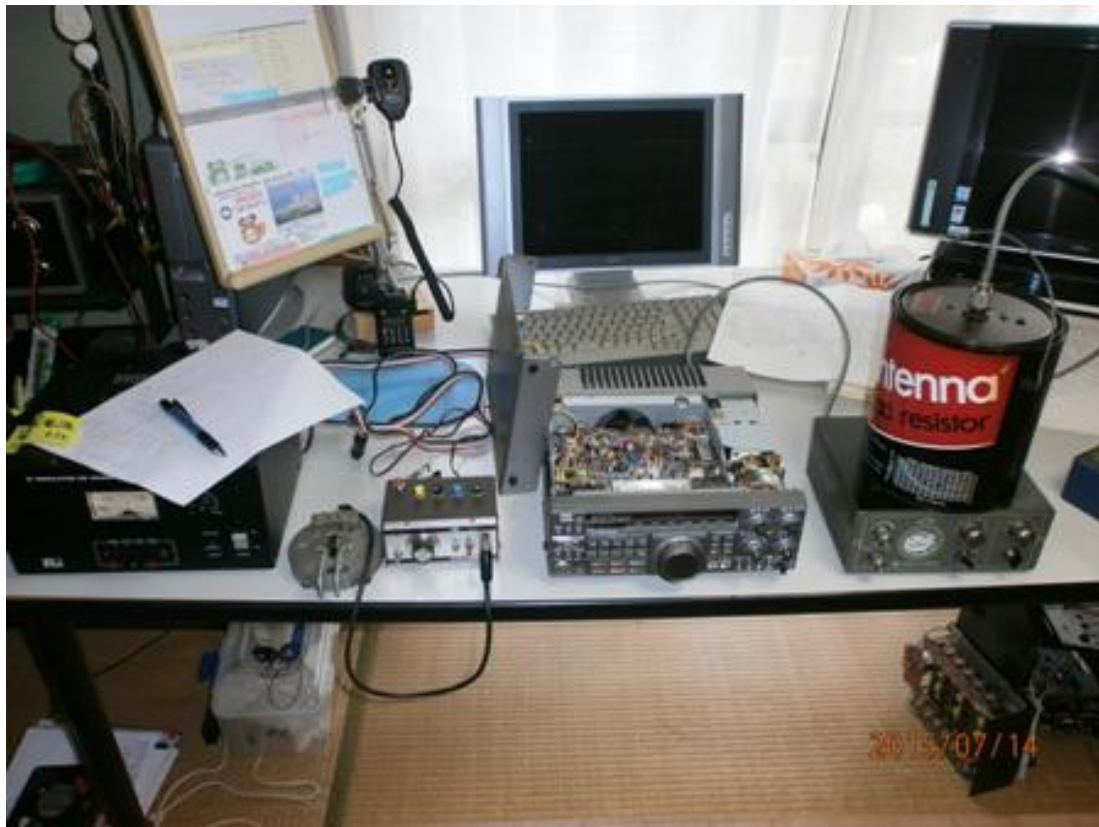
写真（机上）左より右へ

DC 電源、エレキ、TS440S 本機、手動アンテナカップラー（SWR 計とパワー計を、TS440S 機の表示と比べてみました）、その上の缶、ダミーロード（50 オーム、1 KW）

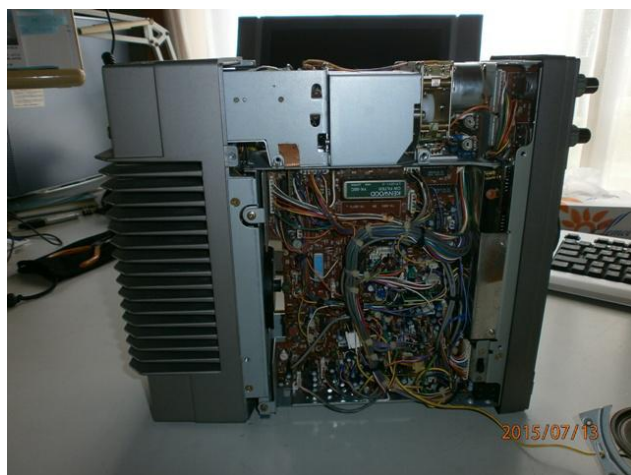
天蓋を除いた姿

RF 基板が収納されています。

（単純目視では、おかしいところは  
ありませんでした。あっても素人には  
わかりません。）

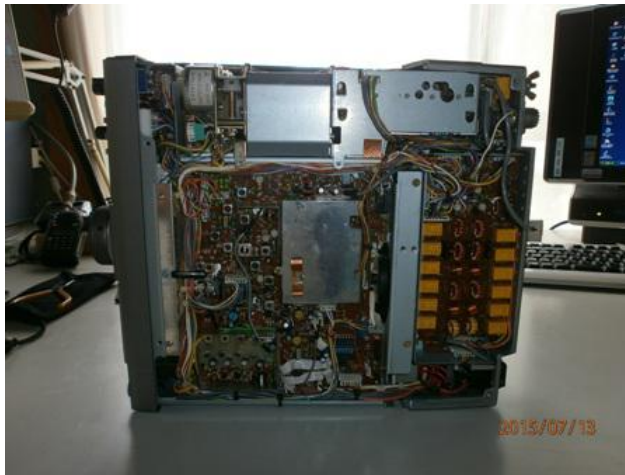
底蓋を除いた姿

左側の大きいのが PLL 基板

その右がローパスフィルター基板

上部分が A T 部になっています。

(単純目視は同様です。)

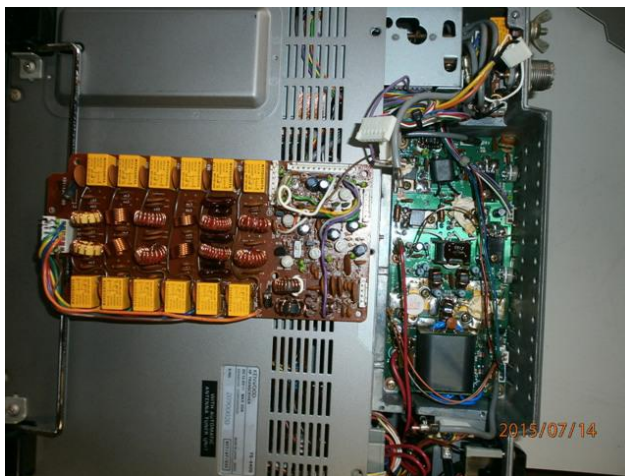
ついでに送信ファイナル部 (右) も覗いて  
見ました。左はフィルター基板。

(このあたりは酷使すると、熱などで劣化  
や変色がよく見られる部分ですが、一見  
新品同様の大変良好な状態でした。)

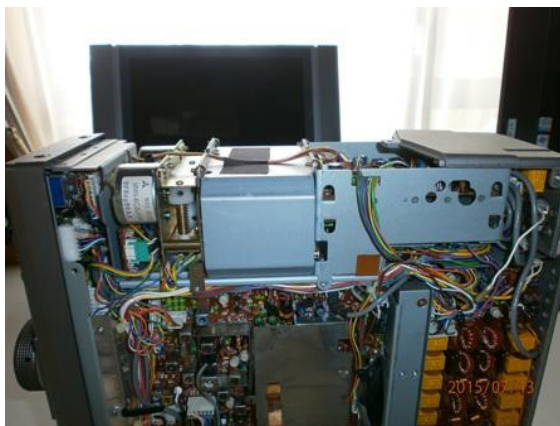
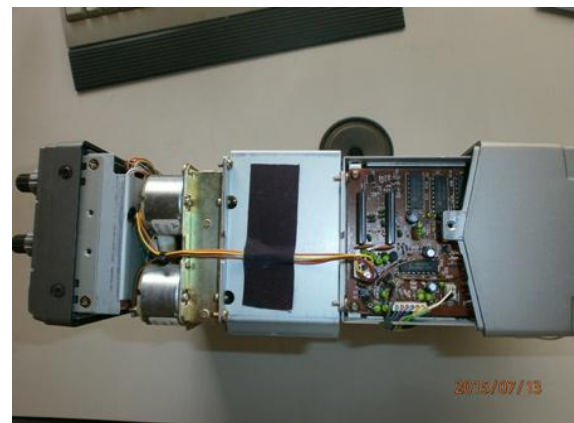
これが、A T 部の外観ですが、外見的には特に異常らしき様子はありませんでした。

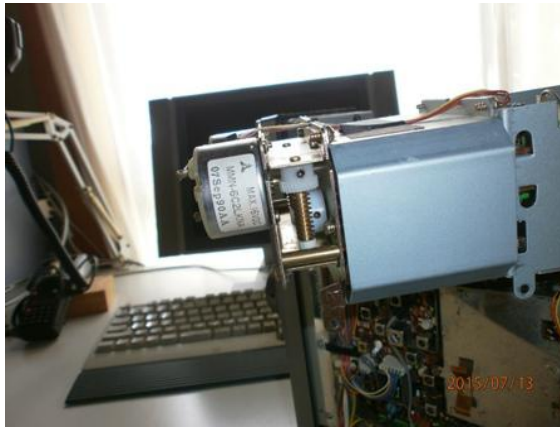
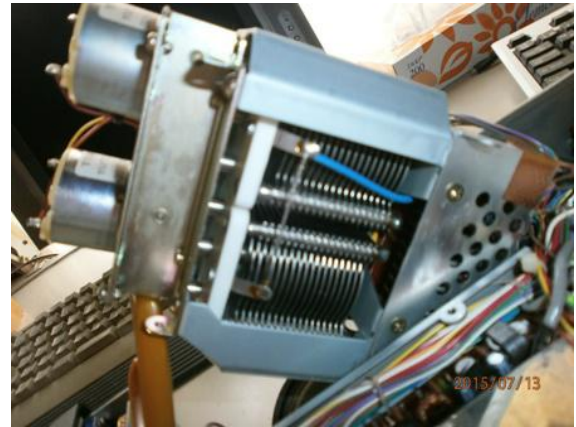
同調用 VC を小さなモーターで回転させる構造のメカ部分で、ウォームギヤの螺子が緩んで、ギヤ位置が中心からズレて、軸端へ偏っていました。この部分だけはちょっと酷使されていたようでした。

制御的に VC の定点は自動的に回復されるようなので、目分量でギヤの取り付けを修正してみました。

この後、全てを元に戻して、最初のダミーロード送信試験をやった結果、全バンドにわたって A T 機能の動きらしき動作が復旧していることが判り、半歩前進したようです。

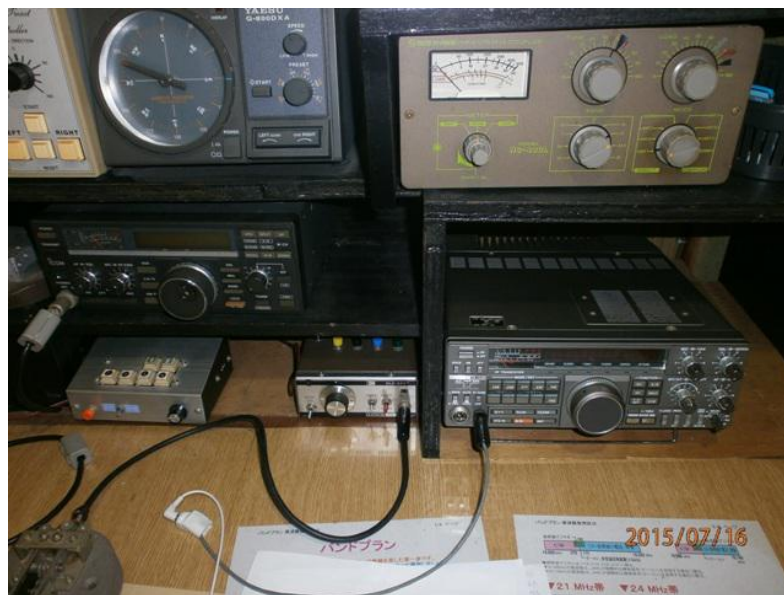
試験運用セッティング

これで整備の前半戦の終了とし、電波が出せて交信できる状態にあることを確認することができました。

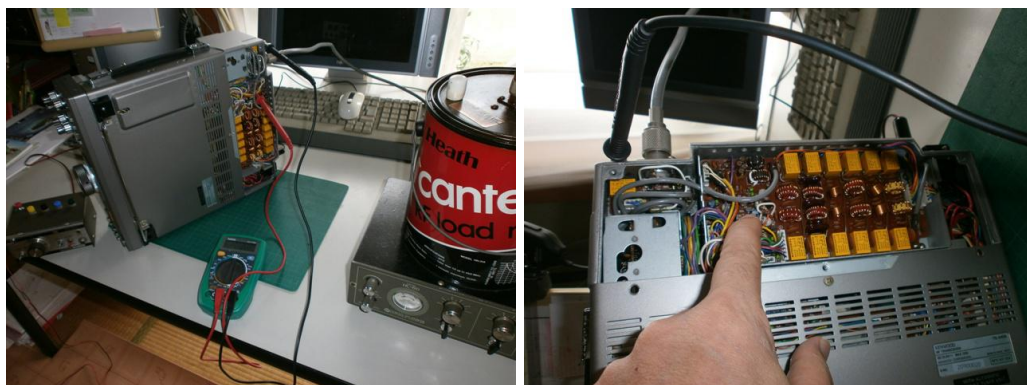
終段ローパスフィルター基板（指している部分）にSWRの検出コイルや演算増幅回路がありました。トランジスターやIC（オペアンプ）によるアナログ演算回路でできています。サービスマニュアルに沿って、制御信号レベル（DC電圧）をチェックしてみました。が、悪いところや壊れているところは何もありませんでした。

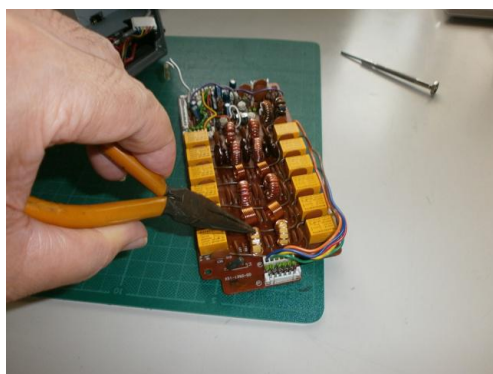
フィルターエレメント（コイル）を何気なく覗いていると、このバンド帯用トロイダルコアに巻かれた電線のみ黒く部分変色しており、基板を取り外してみることにしました。また事前に14MHz帯で送信テストしてみると、13MHz半ば頃でカットオフ状態になっていることがわかりました。（14MHzの上限以上にカットオフ周波数がなければならぬはずです。）

取り外した基板と写真の最下段が10／14MHzのコイルです。同仕様のトロイダルコア（T50#2）と線（0.8mmウレタン）の在庫があったので、現物と同巻回数で新品を作り、合わせて同調用コンデンサも新品に交換しました。（500V耐圧のディップマイカ）

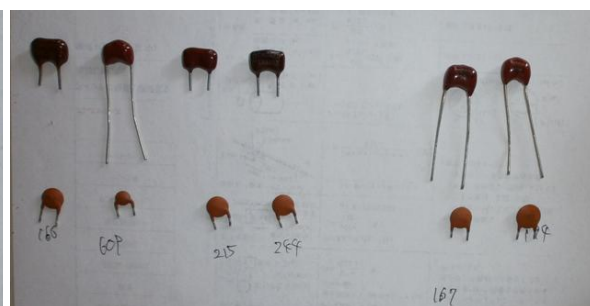
下列が取り外したセラミックコンデンサー  
上列が新品コンデンサー（ディップマイカ）

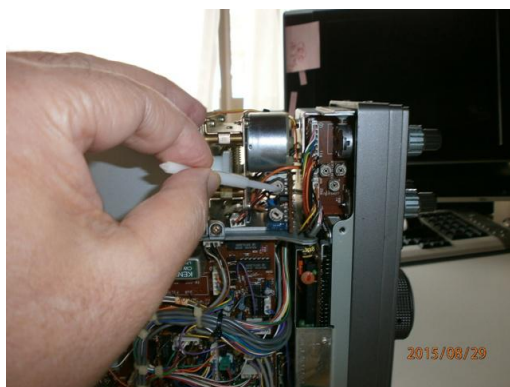
SWR表示計のオペアンプ回路と調整VRは、ATユニットに搭載されていました。

バンド帯によってパターンが異なっていますが、これを補正する機能は見つからなかったこと、根気良く繰り返せば更に改善されるのかもしれませんが、根気不足です。

2個の半固定VR調整 (gain,bias) を交互に繰り返して、下表のようなところまで追い込むことが何とかできました。
