## TS900D 整備メモ

### 1、現状

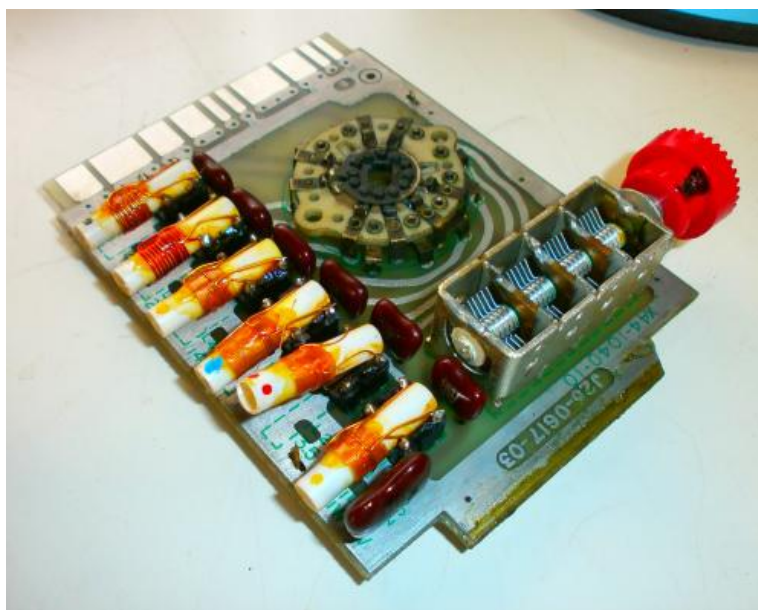
写真のように、各バンドの小さくちょっとキャシャな同調コイルがボンドで固定されていましたが、あまり丈夫ではありません。

何かの力が加わった時に、固定が外れてコイルが起き上がって断線させてしまいました。

0.1mm位の細いウレタン電線のようなものが巻かれており、コイルの巻数を変えず、元通りに接続し直すのに大変手間がかかってしまいました。

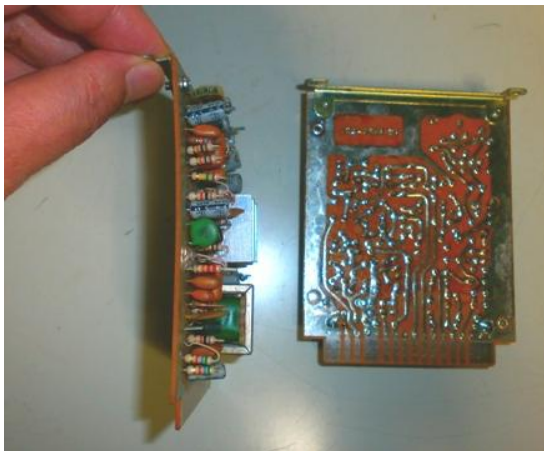
残念ながら基板は全数2～3mm経時変化で反り返っていました。これはしっかりとコネクタへ差し込んだ状態で、上端側を本体シャーシーへこれまたしっかりと螺子固定する構造のため、いわゆる地獄構造で経時寸法変化に対する逃げ場が無かったためようです。

(熱の影響もあったと思います。)

基板の反り

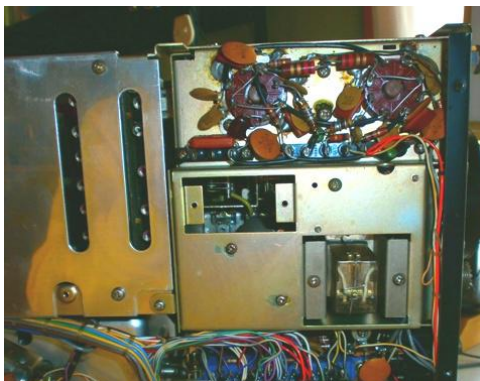
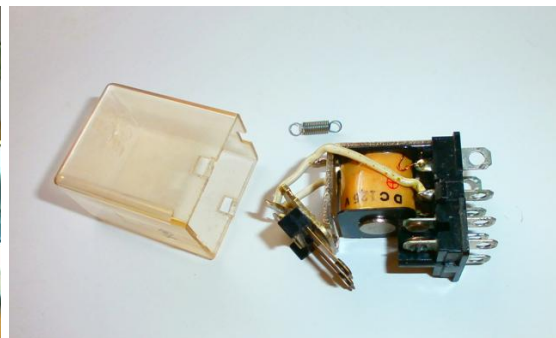
接点は汚れのみで、磨耗は殆どありません。

アンテナ切替リレーは、リニアアンプ底部で簡単に見つかりました。(写真右下部)

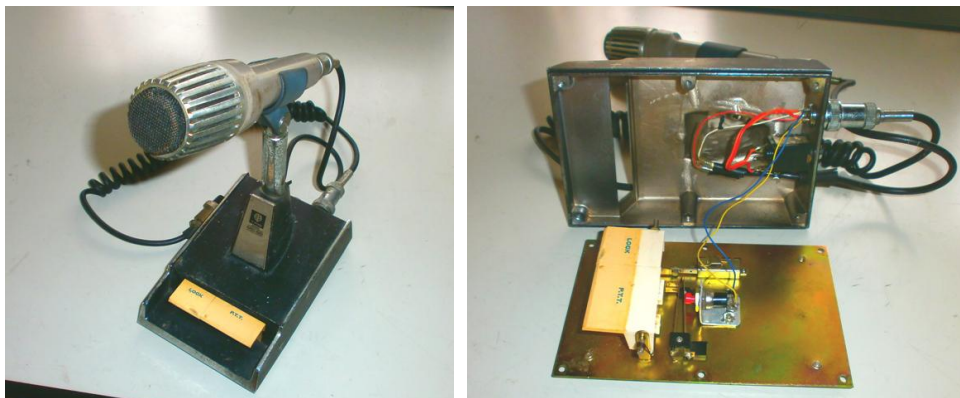
スタンド型ダイナミックマイクロフォンです。PTT スイッチ部が痛んでいたのを整備しておきました。

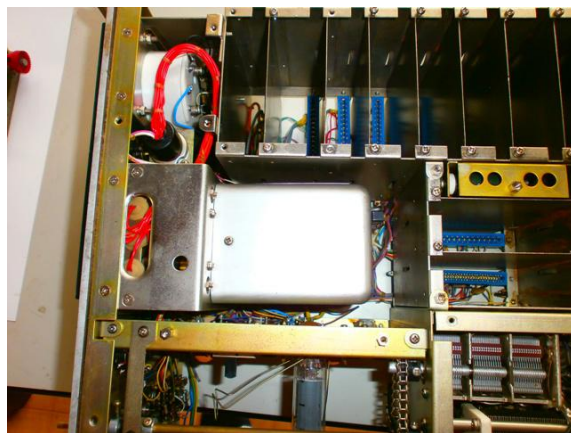
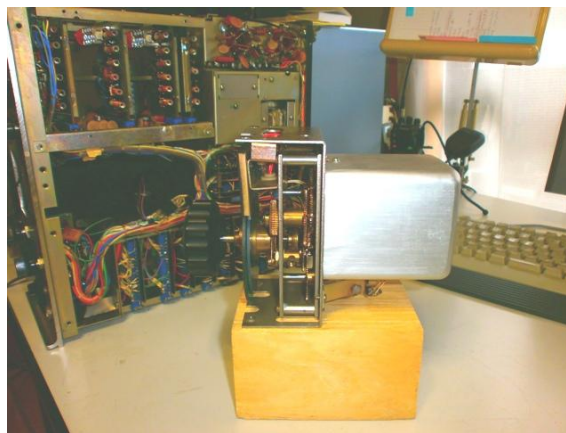
左；白い箱が VFO ユニット、右；VFO ユニットの機外摘出

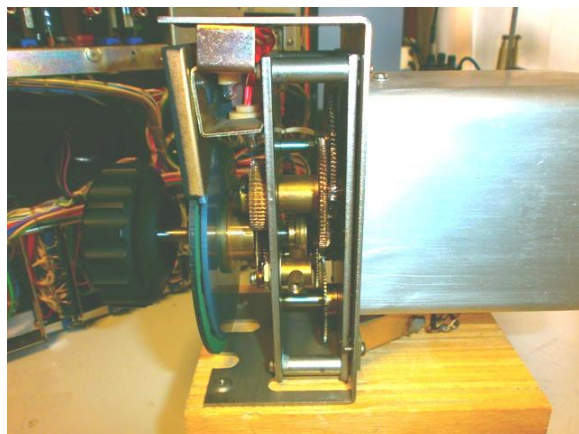
大掃除の過程で、VFO ギヤ機構が不具合を起こし（主軸が 3～5 mm 軸ずれして、VC が正常に回転しない状態でした。）、その結果、送受信の要になっている VFO 信号が全くありませんでした。

これを修正して、VFO 信号が正常に出せることによって、送受信機能は復旧できました。無理矢理の回転が繰り返されたようで、ギヤ機構（小径ギヤ）の異常磨耗があり、回転の円滑さに少し欠けますが、使用上の問題はなさそうです。

軸が横ずれし、ギヤの噛み合わせ不良でした。

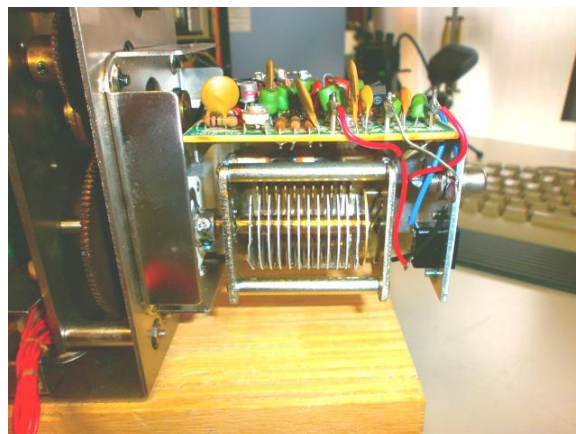
カバーを外し、基板や VC の確認

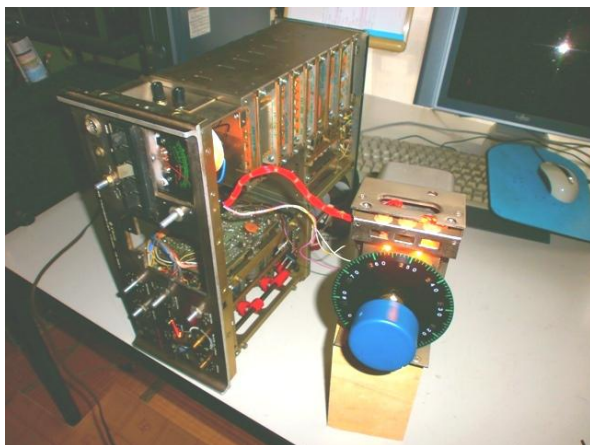
結線・通電し、正常な動作（送受信）確認中
