## VHF 帯用管球式リニヤアンプの整備ごっこ

メーカーは日本電業（株）と言う会社で、Belcom LA-106 という呼び名の機械です。幸運にインターネットのとあるハム人のブログより、本機の取説がダウンロードでき、回路図も添付されており、何とか整備できるのではと思い、挑戦してみました。

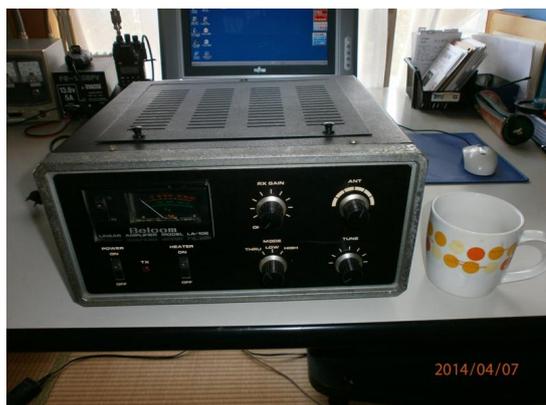
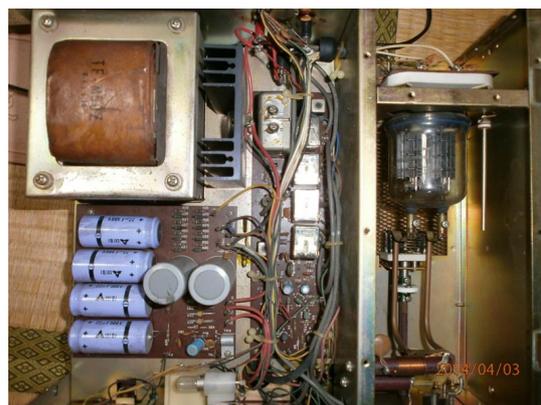
全体外観（写真左）と、写真右がケースを外し、上から覗いた様子です。（トランスの見える左側が重たい電源部、右側が真空管 AMP 部、中央部が制御部基板になっていました。）

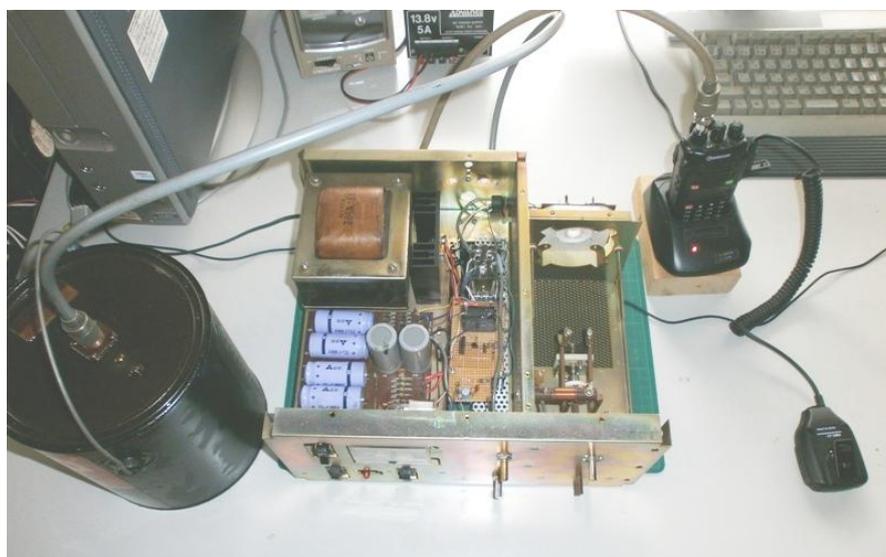
(模擬送信試験)

FM ハンデー機 (当局唯一の 144MHz で 5W/1W の電波を出せる機械) と  
ダミーロードを繋ぎ、真空管を温めてから、FM 送信キャリアを入れてみました。

症状；送信機能は全く反応無しで、うんともすんとも言いませんでした。

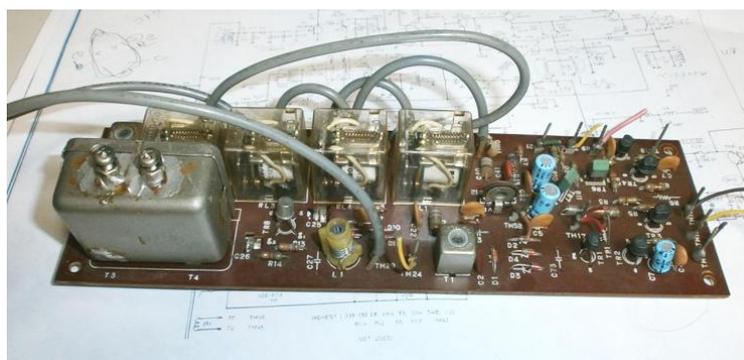
(取り外したコントロール部基板)

- 3) アンテナを仮接続してみましたが、受信も殆どできません。(不安定に時々いずこからの外部キャリアらしき信号がかすかに何か聞こえる程度でした。)
- 4) 送信キャリア信号に対して、アンテナ切り替えリレーが全く動作していないことから、コントロール回路が不能と予想でき、よく覗いてみると基板のトランジスタは腐りかけているほど劣化しているようなので基板毎取り外しました。

この基板に受信用プリアンプとその切り替え及びアンテナ切り替え用の4個の小型リレーが使われ、10石ほどのトランジスタ回路でできていました。回路図によると、SSB/CW 兼用としているため、スタンバイ遅延機能など少し複雑にしているようでした。

- 5) プリアンプ機能や SSB/CW 対応は捨て（とりあえず）、簡単な FM 用のキャリアコントロール回路だけを新しく作り（前回の UHF 用アンプで作ったコピー）、アンテナリレーも手持ちの大きい接点容量のものを載せて、前回の UHF 帯自作遊びで経験実証済みの送受切り替えコントロール回路で再構築してみました。

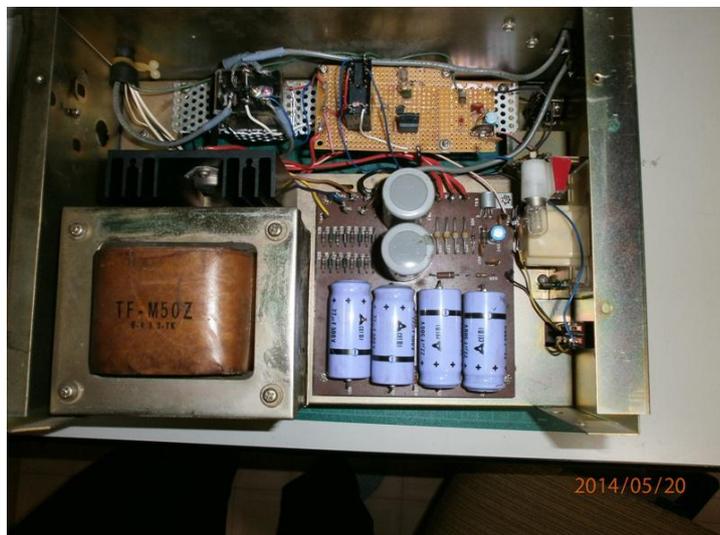
簡単な FM 用キャリアコントロール（写真の上部分）

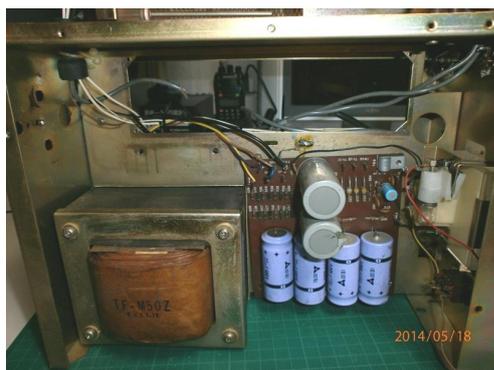
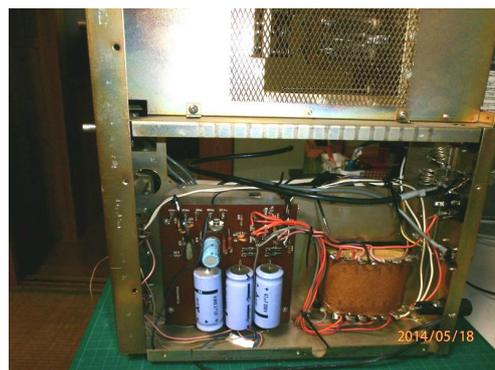
(プレート電源基板/シャーシ上面)      (グリッド電源基板/シャーシ底面)  
その結果、プレート電源基板でブリッジ整流に使われている 8 個のダイオード (2×4) のうち 3 個破損 (短絡)、グリッド電源基板で同じくブリッジ整流に使われている 4 個のうち 1 個の短絡破損が見つかりました。  
幸いに平滑用コンデンサーの短絡破損は一個もありませんでした。

- 3) 手持ち部品があり、故障品のみ交換しました。(1000V×1A仕様)  
年齢を重ねているので、全てのダイオードやコンデンサーは仕様を揃えて  
全数交換すべきですが、そこまでの部品手持ちがないので、とりあえず  
は必要最少限でやせ我慢というところです。

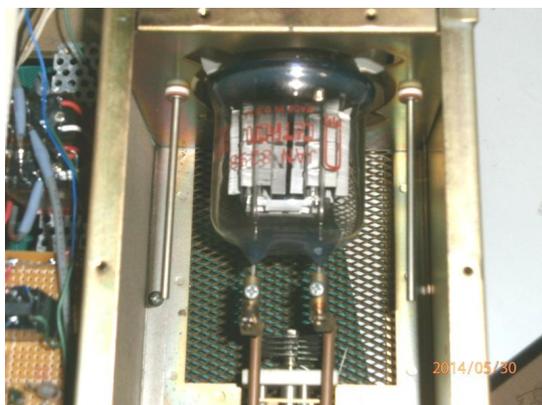
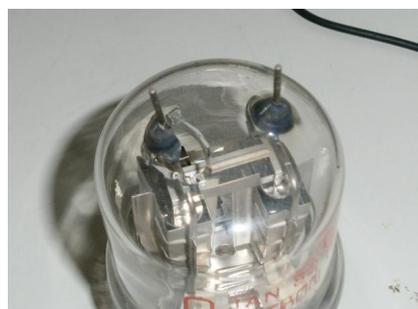
- 1) 球を装着して電源投入したら、今度は球のヒーターが点灯しません。  
ソケット及びソケットから出ている球の足で直接ヒーター電圧確認したら、  
ちゃんと6.3Vかかっているのに全く光りません。熱くもなりません。  
電源を落とし、ついでに久しぶりに600Vの感電も体感し、球を抜いてチェ  
ックしようとしたら原因が直ぐにわかりました。

プレート（2個の角）に挿入接続するプレートキャップをネジ固定しますが、その時にプレートピンに強いモーメントがかかり、真空管のピン取り出し部が破損しかかって、真空管でなく空気管になっていたようです。

写真右（左側のプレートピン）のように、ガラスが完全に破損に至る手前で、原形を保ったままヒビ割れ状態で空気管になっていたようです。（キャップ固定ネジを緩める時、ちょっと力を入れたら写真状態にパッキリ割れてしまいました。）

- 2) 球を慎重（キャップネジ止め時）に新品に差し替え、ヒーターの正常点灯を確認し、いよいよ送受信テストの再挑戦をやりました。

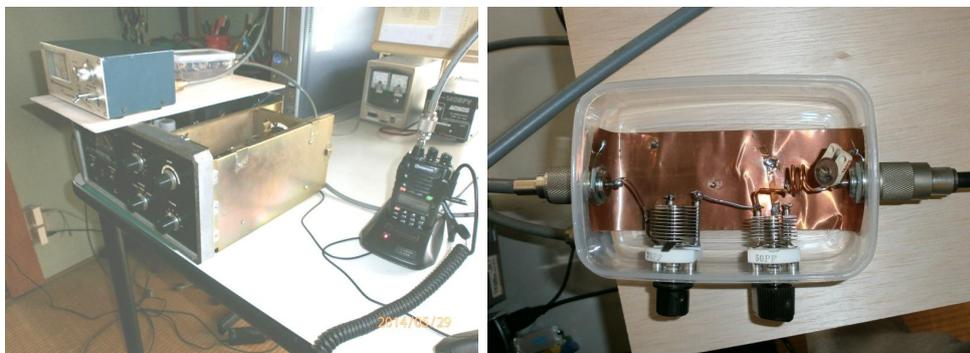
いつもの（唯一の）ハンディー機、ダミーロード、SWR/電力計、簡単なアンテナカップラーも自作しました。（写真右；UHFのカップラー自作は失敗しましたが、VHF用はOKです。）

5W（ハンディー機highモード）の送信キャリアを送っても、AMPの出力は全く出ません。プレート電流も殆ど流れません。

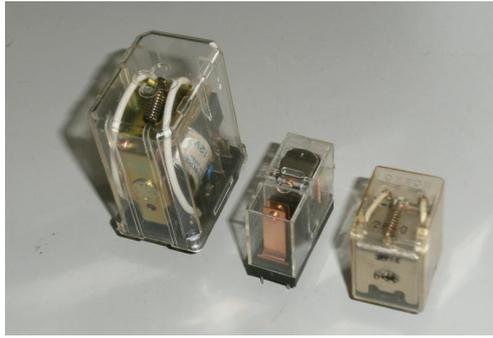
その結果、第一作のUHF AMP自作時と同じ落とし穴に入っていました。アンテナ切り替えリレーの問題です。（インピーダンス不整合、挿入ロス大）ハンディー機で、AMPを約5Wで押しているのは間違いありません。（入力仕様10Wの半分しかありませんが）

取り替えたアンテナリレー（写真の左の大きいやつ）を介して、実際にスルーしている電力を確認してみると、1W入力もありませんでした。

写真まん中の手持ちリレーも、よくありませんでした。（端子側は短いが接点側のリードが長いやつ）同右の本機に使われていたリレー（小型パワーリレー）の接点を磨いて補修、これがスルー電力1.5W~2Wが得られ一番マシということでした。しかし、1.5~2Wで押しても、まだAMPは全く動きませんでした。

- 4) 前回の UHF 自作遊びで購入した高周波リレーの残り 1 個をアンプ入力側 (5W) の切り替えに使い、出力側 (10W 以上) は制御用リレーの構成で、本機は FM 専用機として生き返らせることに無事成功しました。

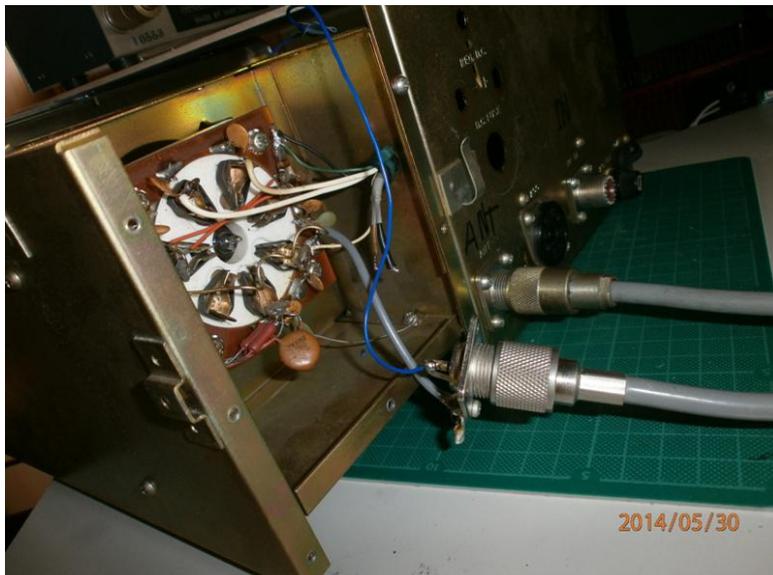
- 3) 下写真のように、ソケット入力ピンに直接エキサイターの信号を入れて動作の確認をやりました。正味約5W入力で、AMPは見事に動作しました。チューニングを入念に取ると、出力は12~15Wあります。プレート電流は約150mA程流れ順調です。

参考までにと、この程度の電力（12~15W）でのリレー通過ロスも見てみましたが、低下（挿入ロス）1~2W程度と割と少ないです。10W以上であれば、VHF帯は小型のパワーリレーが使えるということのようです。（但し、UHF帯はNG）改めて、UV帯の小電力（1~5W程度）の場合、アンテナ切り替え回路には注意が必要と痛感しました。そしてこのような用途に普通の制御信号用リレーは使えないことが改めてよく判りました。

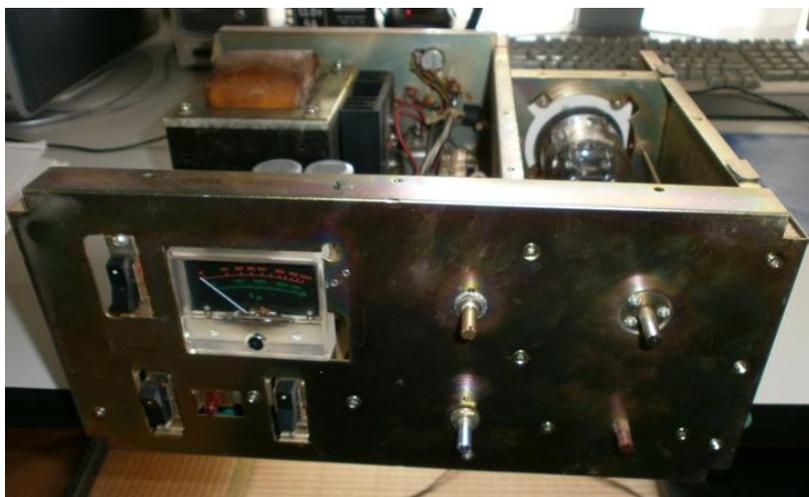
フロント化粧パネルを外した整備途上の写真です。

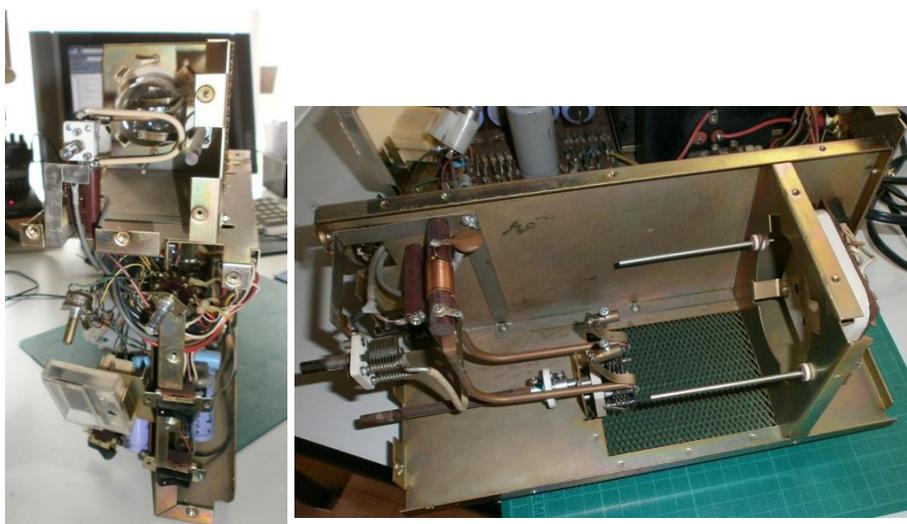
フロントパネル取り外し (左)、終段同調部付近 (右) の整備中の様子です。

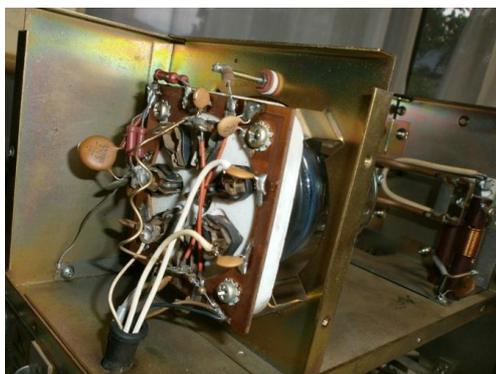
終段管ソケット周りの様子。  
(破損部品はありませんでした。)

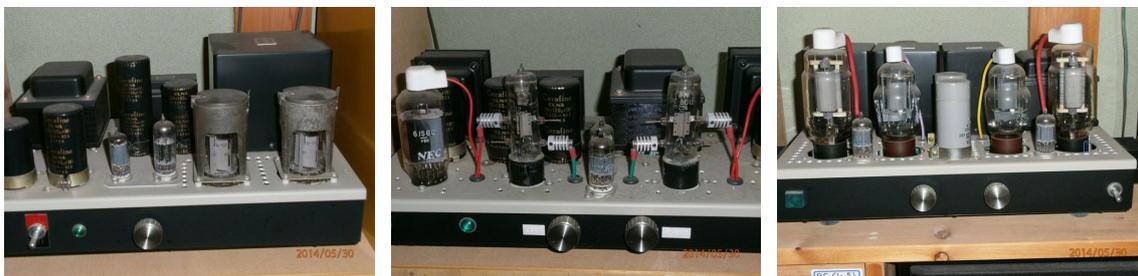
写真左のアンプは、ロシアの軍用管を利用したものです。丈夫なアルミダイキャストのカバーで保護されています。(戦闘機か艦船にでも使われていたものではないでしょうか？五極管構造です。)

写真中央のアンプは、正体不明の真空管です(中ほどの2本)。両側に上下段違いでプレートピンが出た双三極管です。DC600Vでうまく動いています。

写真右のアンプは、アマ無線でも懐かしい807(10W機)で前段を押し、572B(100W機)でスピーカーを鳴らします。オーディオ出力で20~30W以上あると思いますので、運動場用拡声器並みとなり家では鳴らせません。
